# CORTINA DIVISÓRIA DE LEITO HOSPITALAR TECIDO

Nossas cortinas são desenvolvidas sob alto padrão de qualidade e atendem rigorosamente às normas da legislação brasileira, como por exemplo, as normas da Anvisa (RDC 50). Além disso, possuem em sua composição tratamento bactericida, fungicida e retardante de chamas, facilitando assim o processo de higienização.

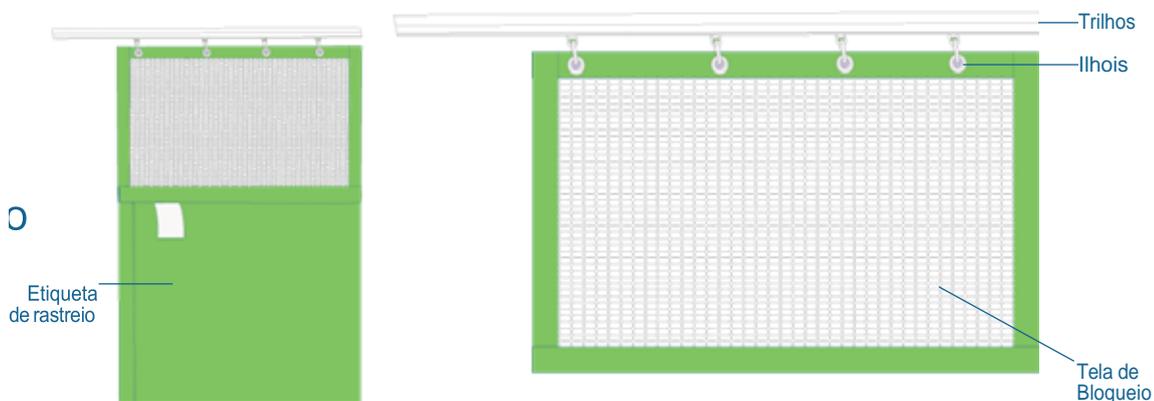
## DESENHO TÉCNICO

- Composto por tela superior 100% Poliéster até (1,20)
- Na parte inferior tecido.
